Pohjavesialueilla sijaitsevien soranottamisalueiden tila ja kunnostustarve Pirkanmaalla

SOKKA-hanke

RAPORTEJA 17 | 2016

Pirkanmaan elinkeino-, liikenne- ja ympäristökeskus

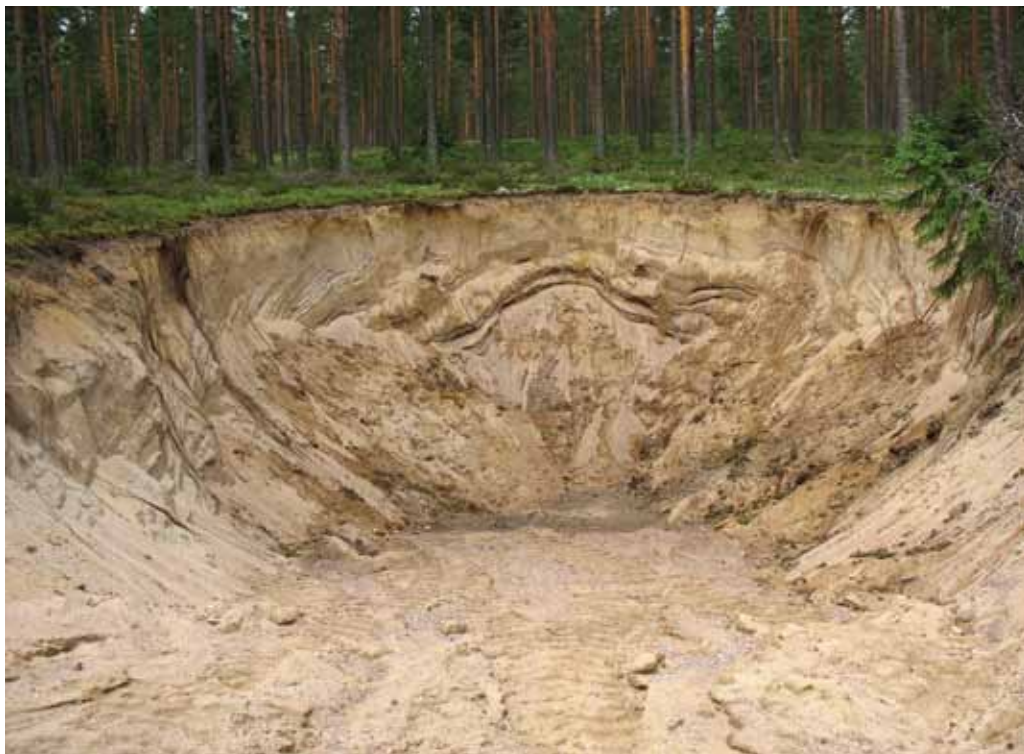
Kuva 1. Kotitarveottamisalue Hämeenkyrön Ulvaanharju A:n pohjavesialueella (kuoppa nro 2).

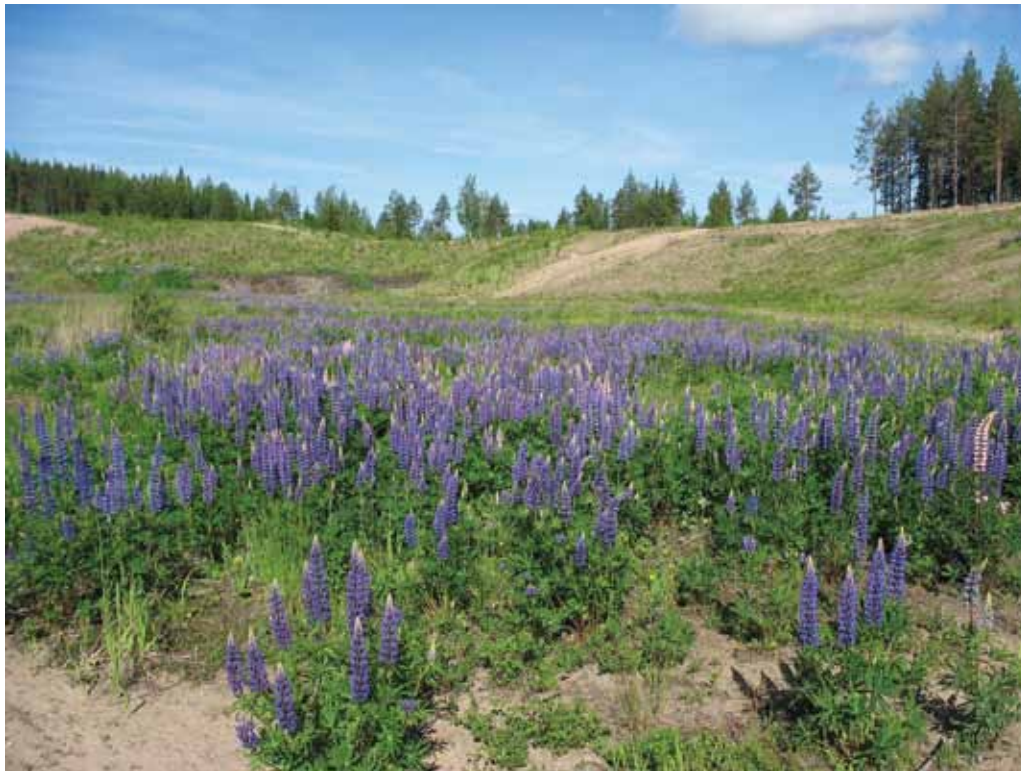
Kuva 3. Ottamisalue on muotoiltu asianmukaisesti, mutta alueelle levitetty pintamaa ei ole ollut puhdasta, mistä on seurannut laajalle levinnyt komealupiiniongelma. Miharin pohjavesialue (kuoppa nro 5), Hämeenkyrö.

Siistimisen jälkeen alue muotoillaan ja jyrkät rinteet loivennetaan yleensä kaltevuuteen 1:3. Muotoilun avulla parannetaan alueen maisemakuvaa, pohjaveden muodostumisolosuhteita, kulkukelpoisuutta ja turvallisuutta. Elävämmän maisemakuva vuoksi rinteiden kaltevuuden tulisi vaihdella alueen eri osissa. Ottamisalueen pohjalle voidaan myös rakentaa harjanteita ja kumpareita. Tällöin tulee huomioida, että niiden rakentamisen käytettävät maat ovat puhtaita.

Muotoilun jälkeen alueelle voidaan levittää pintamateriaalia nopeuttamaan uuden maannoksen kehittymistä ja siten vähentää pohjaveden likaantumisherkkyttä, laatu- ja korkeusvaihteluja sekä happamoitumista. Pinta-
maan levittäminen myös vähentää pintavalunnan aiheuttamaa eroosiota. Pintamateriaalina pyritään mahdollisuuksien mukaan hyödyntämään alueen alkuperäistä pintamaata. Mikäli tämä ei ole mahdollista tai materiaalia tarvitaan lisää, on alueelle tuotavien ulkopuolisten aineiden ehdottomasti oltava puhtaita. Ulkopuolelta tuotavien materiaalien alkuperä tulee aina olla tiedossa ja se on myös merkittävä muistiin. Jäte- ja ylijäämämaiden levittäminen on kiellettyä, sillä mukana saattaa tulla pohjaveteen kulkeutuvia haitallisia yhdisteitä tai alueen kasvillisuudelle ja eliöstölle haitallisia vieraslajeja, joita ovat mm. jättipalsami ja komealupiini. Vieraslajit leviävät helposti ja nopeasti ja tiheät kasvustot vaikeuttavat metsittymistä ja syrjäyttävät luonnollisen kasvi- ja eliölajiston. Haitalliset vieraslajit saattavat myös levitä kuopista edelleen luonnontilaisiin harjumetsiin.

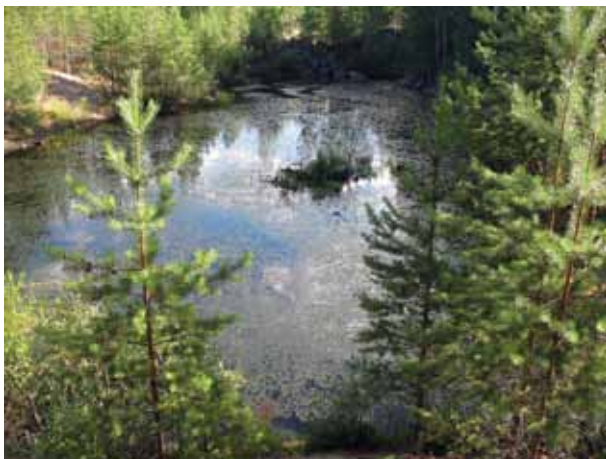
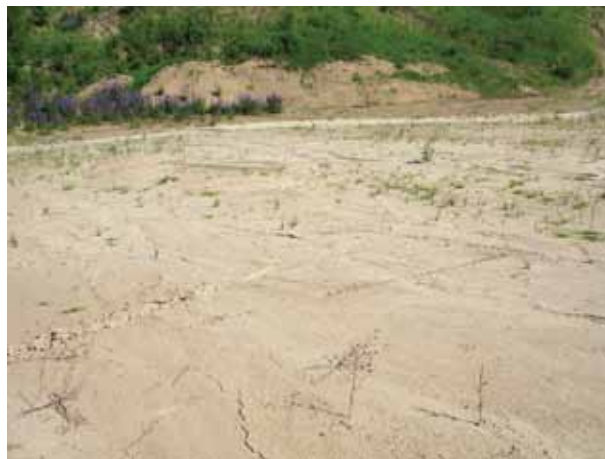
Kuva 4. Vasemmalla kunnostusta kaipaava pohjavesilampi, jossa on paljon kasvillisuutta (Linnankylä B, kuoppa 2, Kihniö) ja oikealla ottamisalueen tiivis pohja, joka kaipaasi pehmennostimenpiteitä kasvillisuuden leviämisen parantamiseksi (Mihari, kuoppa 4, Hämeenkyrö).

Pieniä lampia tai kosteikkoja voidaan jälkihoitaa täyttämällä ne puhtaalla maa-aineksella (Alapassi ym., 2009). Ennen täyttämistä lammikot puhdistetaan. Mikäli täyttäminen ei ole mahdollista, voidaan lampia syventää ja/tai yhdistää. Lampien yhdistämisen ja syventämisen avulla voidaan vähentää rehevöitymistä, sillä umpeenkasvun, vesikasvillisuuden ja humusaineen määrät vähenevät. Pohjavesilampien vähimmäissyvyys on 3-5 metriä ja lampien reunoille tulee jättää 5-10 metrin levyinen maakaistale ilman humuspitoista ainesta, jottei sitä pääse huuhtoutumaan lammikkoon.

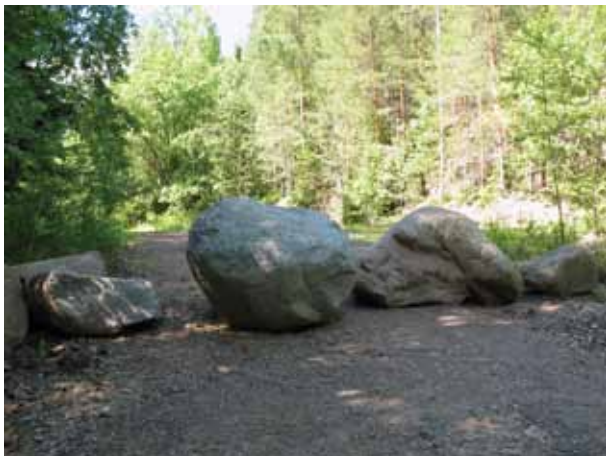
Kuva 5. Isoja lohkareita voidaan käyttää katkaisemaan vanhalla ottamisalueella vievää tietä. Kulkuteiden katkaiseminen auttaa estämään alueen luvaton käyttöä (Ylöjärvenharju, Hämeenkyrö).

Ylimääräisen liikenteen estäminen vanhoille ottamisalueille on tärkeää, sillä turha liikenne estää kasvillisuuden palautumista tiivistämällä pohjaa. Erityisesti motocross-ajaminen estää kasvillisuuden leviämistä ja aiheuttaa myös pohjaveden pilaantumisriskin mahdollisten öljyjen ja muiden polttoaineiden takia. Esteetön pääsy saattaa myös houkutella tuomaan jätteitä vanhoille ottamisalueille. Toisinaan jätteiden joukossa voi olla vaarallisia yhdisteitä sisältäviä romuja. Kulun estäminen tapahtuu käytännössä katkaisemalla ajotiet ja asentamalla puomeja, mutta joskus jo suurten lohkareiden asettaminen alueelle johtavalle tielle saattaa estää tai ainakin vähentää jätteiden tuomista.

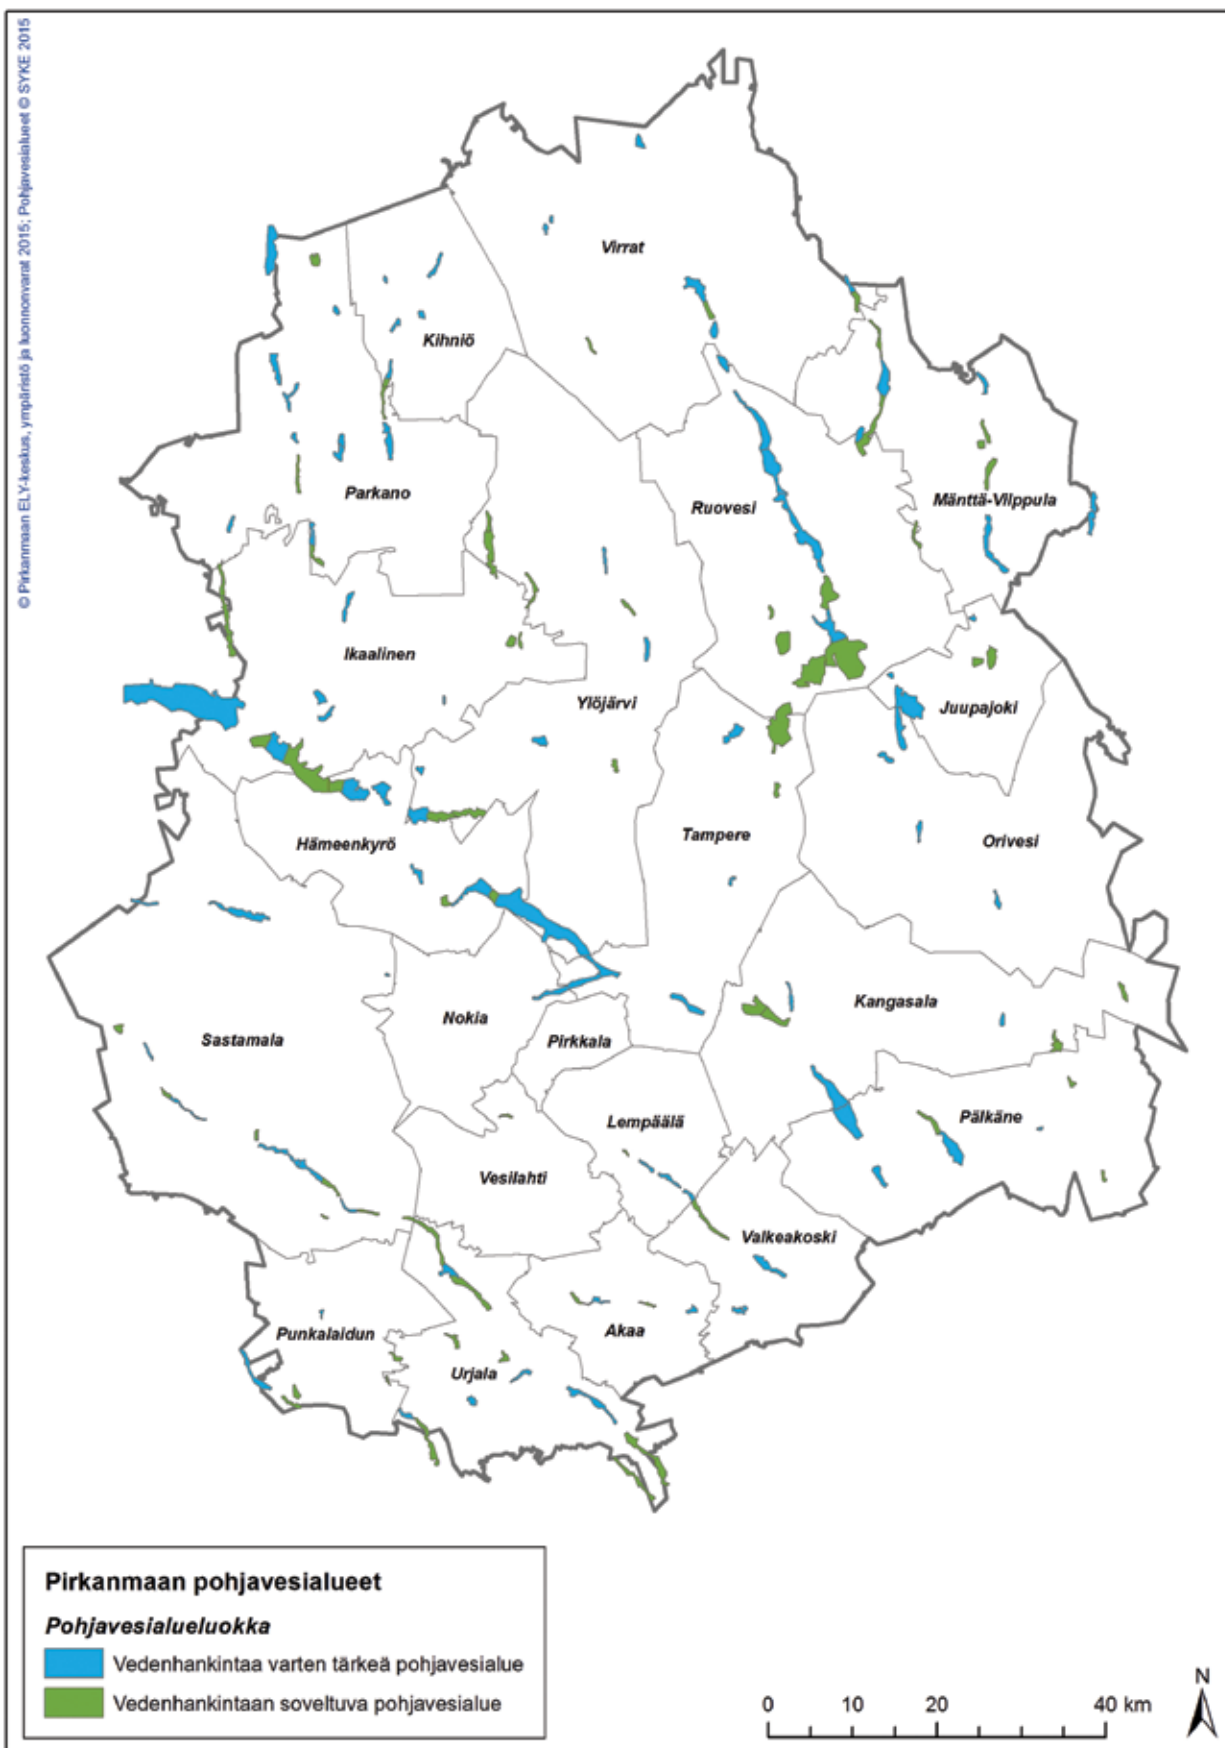
Kuva 9. Pirkanmaan pohjavesialueet.

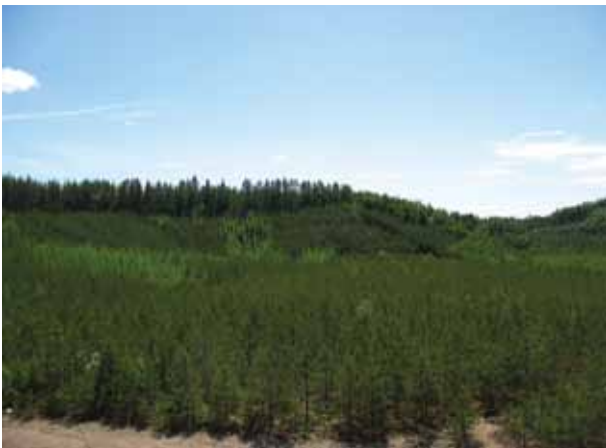
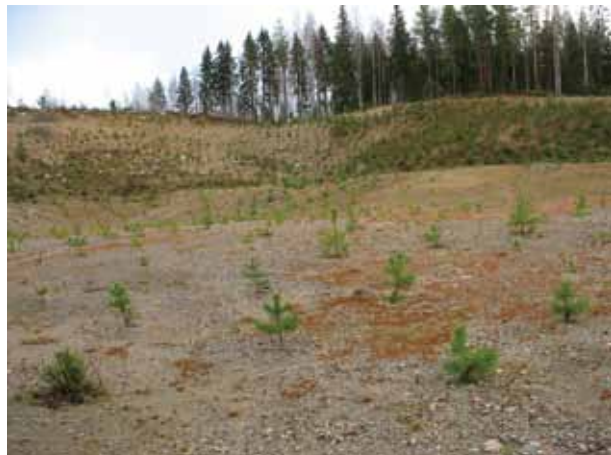
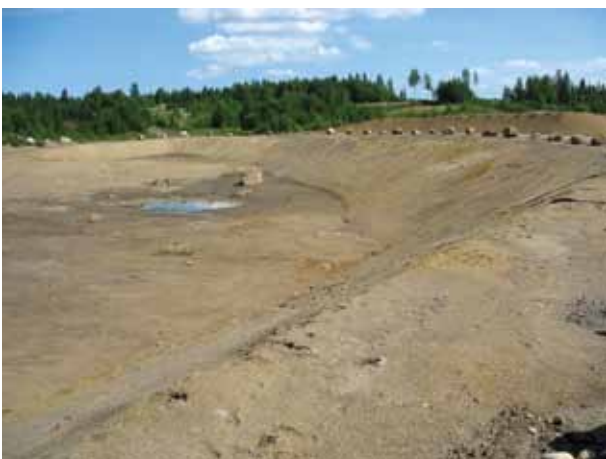
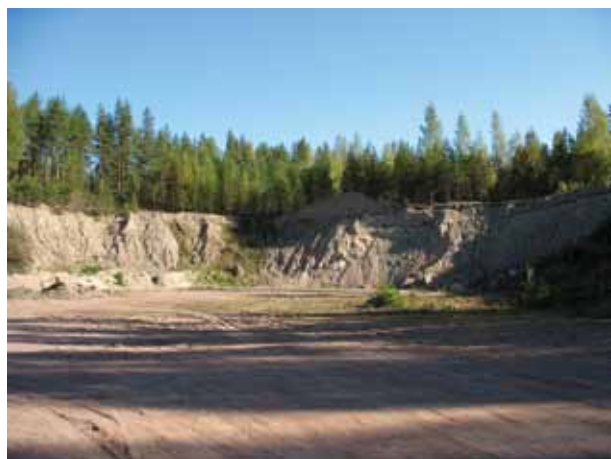
Kuva 11. Ylhäällä (vas.) jälkihoidettu ottamisalue Ylöjärvenharjun pohjavesialueella (kuoppa 12) ja osittain jälkihoidettu ottamisalue (oik.) Kirkkoharjun pohjavesialueella (kuoppa 1). Alhaalla (vas.) muotoiltu ottamisalue Vehoniemenharjun pohjavesialueella (kuoppa 3) ja jälkihoitamaton (oik.) ottamisalue Ulvaanharju A:n pohjavesialueella (kuoppa 7).

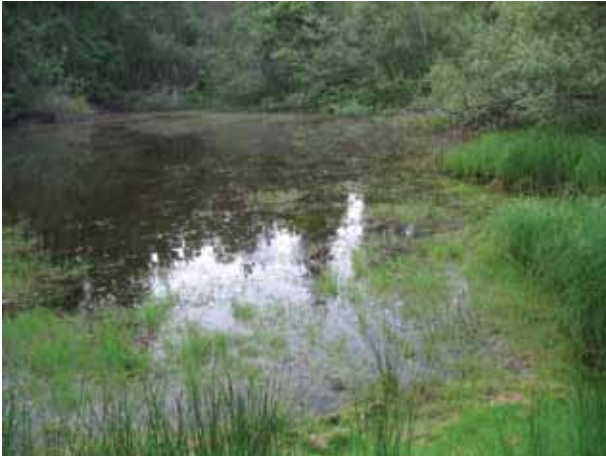
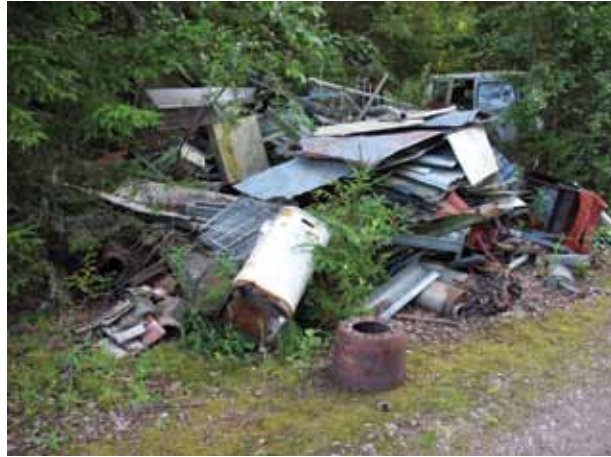
Kuva 12. Kunnostustarve on arvioitu suureksi alueilla, joilla on esimerkiksi likaisen oloisia lampia (vedessä jotakin öljymäistä) lähellä vedenottamoita (Lempäälä-Mäyhäjärvi C, kuoppa 1, Lempäälä) tai suuria määriä romuja, joista saattaa irrota haitallisia yhdisteitä (Välilikylä A, kuoppa 4, Ikaalinen).

Maa-ainesten ottamisesta on aiheutunut selvä tai kiireellinen uhka pohjavedelle ja alueen kunnostustarve on suuri. Suuren kunnostustarpeen voivat aiheuttaa esimerkiksi liian ohut kerrospaksuus pohjaveden päällä, vilkkaasti liikennöidyn tien läheisyys, useat lammet, pohjavedelle välittömän uhan aiheuttavat romut tai jätteet sekä alueelle sijoittunut haitallinen toiminta. Alueelle on myös voitu tuoda epämääräistä täyteainetta tai aluetta on käytetty luvattomana maankaatopaikkana. Alueella saattaa olla laaja ja haitallinen vieraslajikasvusto. Huolimaton polttoaineiden säilytys ja vuotavat työkoneet ovat yleisimpiä suuren kunnostustarpeen aiheuttavia tekijöitä.

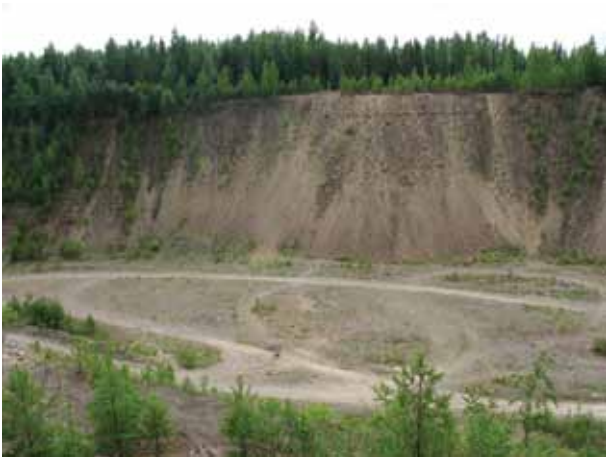
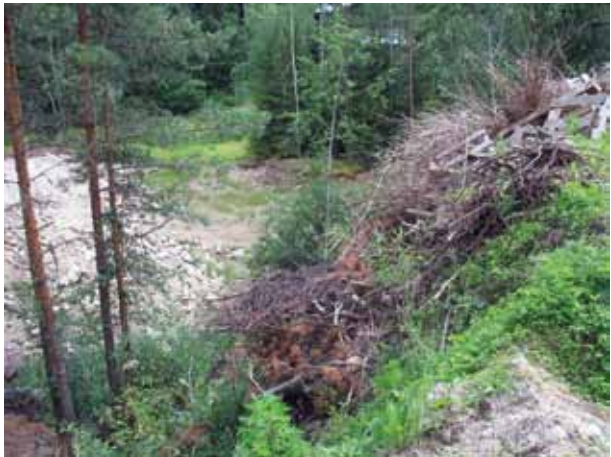
Kuva 13. Jyrkät ja vaaralliset rintaukset (vas.) tai kuoppaan ajettu puutarhajäte (oik.) voivat olla syitä kohtuulliselle kunnostustarpeelle.

Pohjavedelle ei aiheudu välitöntä vaaraa ja alue voi olla osin luontaisesti metsittynyt tai kasvittunut. Alueella on kuitenkin tarvetta pienehköille kunnostustarpeille, joita voivat olla mm. pienten lampien ja kosteikkojen täyttö, ajourien katkaisu, romujen ja jätteiden poisto sekä kerrospaksuuksien tarkistus. Polttoaineen säilytys saattaa olla puutteellisesti hoidettu, mutta siitä ei kuitenkaan aiheudu välitöntä vaaraa pohjavedelle. Luokkaan II on luokiteltu myös alueet, joiden yleisilme on erityisen epäsiisti (alueella romua ja jätettä), vaikkei siitä välitöntä vaaraa pohjavedelle aiheutuisikaan. Lisäksi tähän luokkaan kuuluu alueita, joilla on vaarallisen jyrkkiä, kasvittomia rintauksia tai paljon luvaton maastoliikennettä.

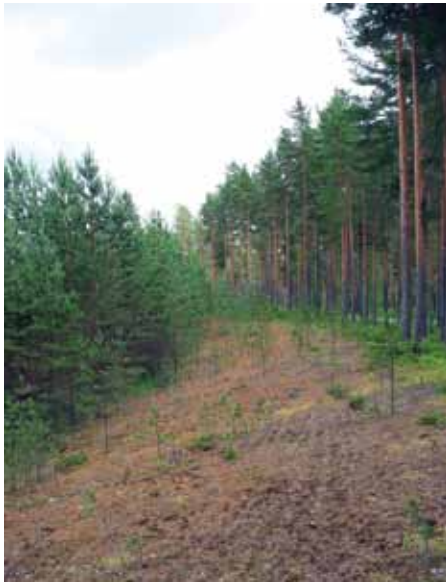
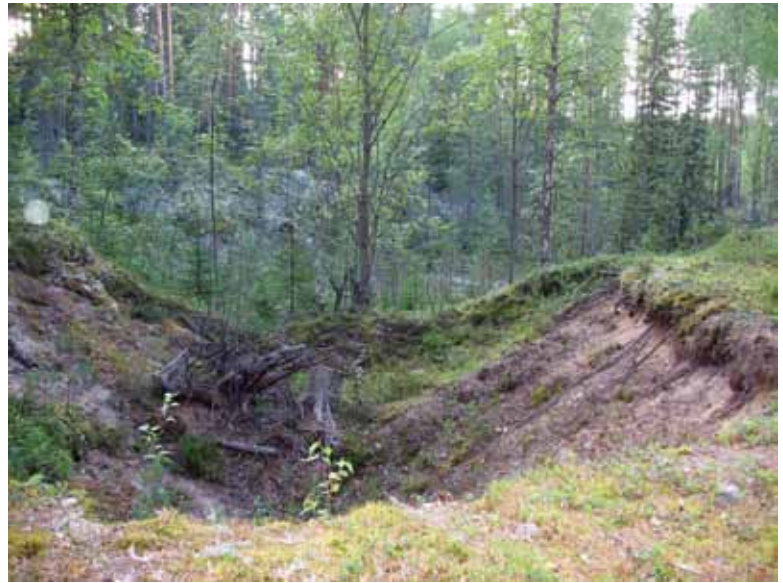
Kuva 14. Jälkihoidetulla alueella (vas.) ei ole kunnostustarvetta lainkaan ja jälki-hoitamattoman, mutta luonnollisesti metsittyneen alueen (oik.) kunnostustarpeen voidaan arvioida olevan vähäinen.

Luokkaan III kuuluvilla alueilla kunnostustarpeet ovat vähäisiä tai mikäli alueet on jälkihoidettu, kunnostustarvetta ei ole lainkaan. Alueilla on usein menestyvää kasvillisuutta/puustoa, joka on joko istutettu jälkihoitotoimenpiteiden yhteydessä tai levinnyt alueelle luontaisesti. Alueilla voi olla jyrkkiä rinteitä, mutta niiden loiventaminen vaatisi olemassa olevan ja menestyvän kasvillisuuden poistamista. Suuret, syvät ja kirkasvetiset lammet (esim. ”mökkilammet”), joiden täyttäminen ei ole mahdollista, voivat kuulua tähän kunnostustarveluokkaan. Luokkaan III kuuluvilla alueilla voi myös olla pieniä määriä roskaa tai romua (esim. kantoja, oksia, tiiliä, vanhoja seuloja ym.), joista ei kuitenkaan ole välitöntä vaaraa pohjavedelle.

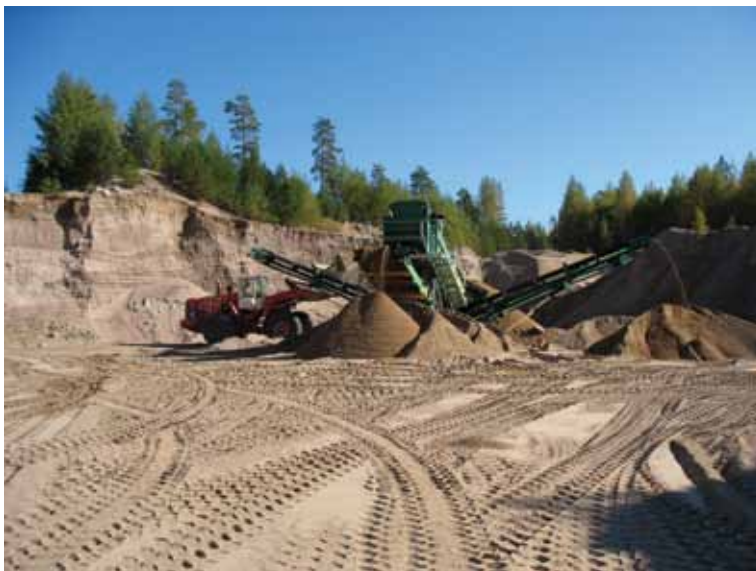
Kuva 15. Toiminnassa olevilla ottamisalueilla jälkihoitotoimenpiteiden oletetaan tapahtuvan maa-ainesluvassa määrättyjen ehtojen mukaisesti.

Luokkaan IV kuuluvilla alueilla on luvanmukaista maa-ainesten ottamistoimintaa. Alueille ei ole erikseen määriteltä kunnostustarvetta, sillä asianmukaisten jälkihoitotoimenpiteiden oletetaan tapahtuvan maa-aineslupien ehtojen mukaisesti. Kuopat on pääsääntöisesti rajattu kokonaisuuksina eikä yksittäisten lupien osoittamien alueiden, ja niihin mahdollisesti liittyvien osittaisten maisemointivelvoitteiden mukaan. Voimassa olevasta maa-ainesluvasta huolimatta luokkaan IV kuuluva kuoppa on saatettu poikkeuksellisesti luokitella kunnostustarveluokkaan suuri, mikäli alueella on havaittu selkeitä puutteita tai laiminlyöntejä esimerkiksi työkoneiden kunnossa tai polttoaineiden ja öljyjen säilytyksessä. Luokkaan IV voi kuulua myös kotitarveottamisalueita, joilla ottaminen on laajuudeltaan niin suurta, että alueelle tulisi hakea maa-aineslupaa.

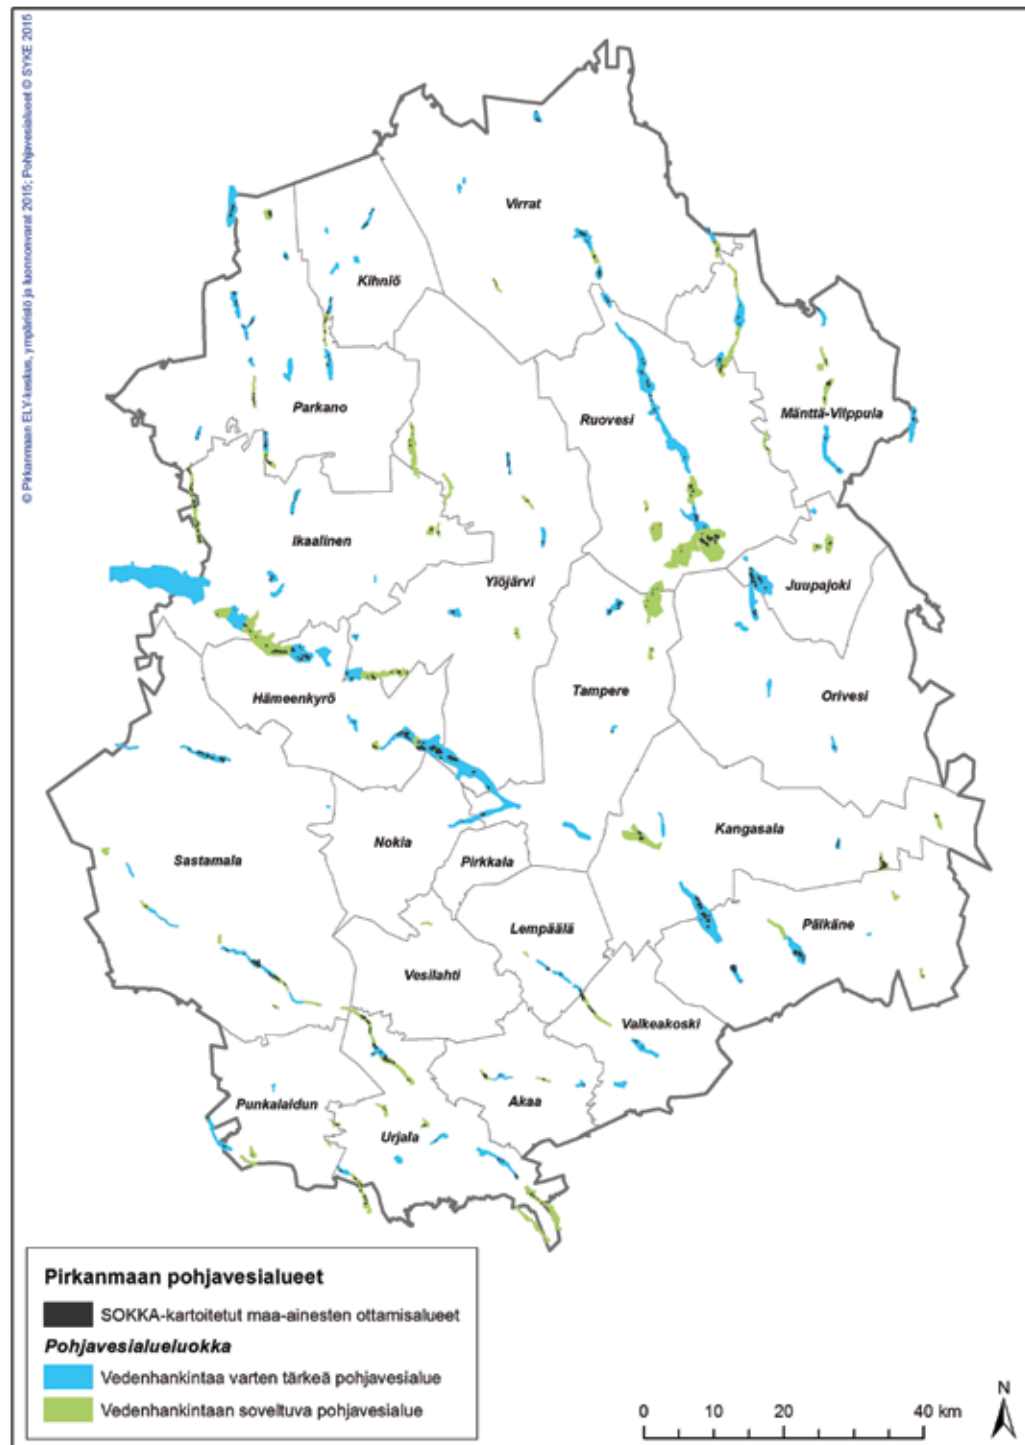
Kuva 17. Pirkanmaan pohjavesialueilta kartoitetut maa-ainesten ottamisalueet kunnostustarveluokittelun mukaan

Hankkeen yhteydessä kartoitettiin yhteensä 463 maa-ainesten ottamisaluetta 126 pohjavesialueelta (kuva 17). Laajamittaisiin ottamistoimintaan on keskittynyt ja keskittyy paikoin edelleenkin voimakkaasti Pirkanmaan kahteen suureen harjumuodostumajaksoon eli Tampereen saumamuodostumajaksoon ja Sisä-Suomen reunamuodostumaan.

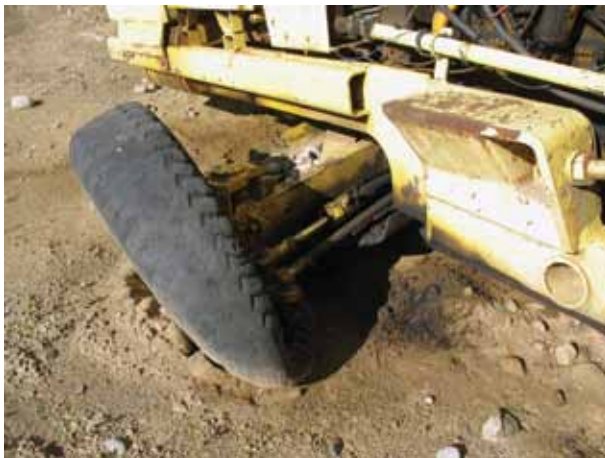
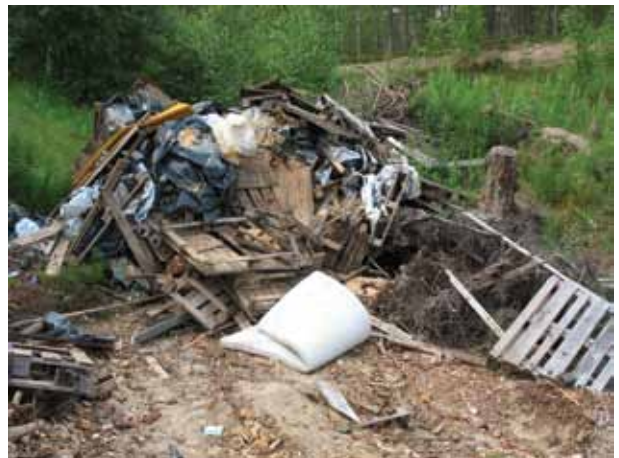
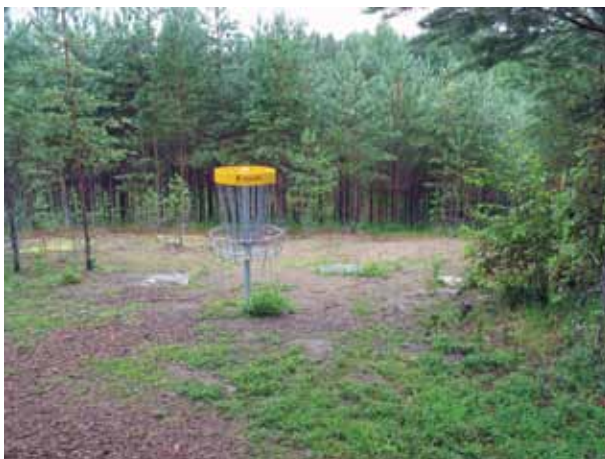
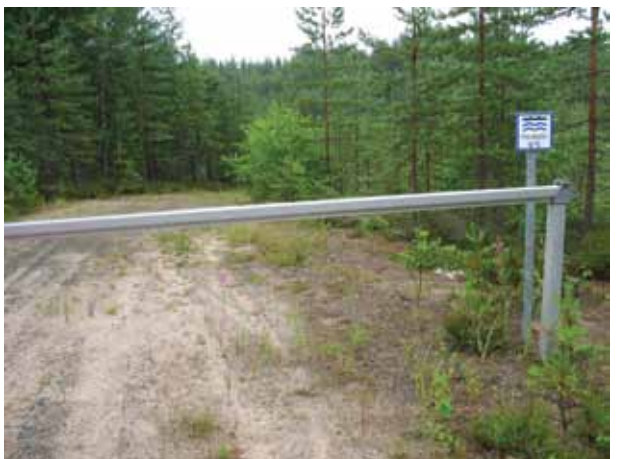
Kuva 20. Monilla vanhoilla ottamisalueilla on yhä työkoneiden jäänteitä ja yleistä on myös kaikenlaisten jätteiden tuominen alueille (ylärivi). Jälkihoidetuilla alueilla on usein virkistyskäyttöarvoa, ja esimerkiksi Akaan Kylmäkoski A:n pohjavesialueelle perustettu frisbee golf –rata edustaa tämän kaltaista jälkihoitomuotoa (alarivi vas.). Joillekin vanhoille ottamisalueille on tehty vedenottamoita (alarivi oik.), jolloin kuopan jälkihoito ja esimerkiksi turhan kulun estäminen on erityisen tärkeää.

Kokonaan jälkihoidettuja alueita oli melko vähän, mutta toisaalta ne olivat yleensä pinta-alansa puolesta melko laajoja. Kokonaan jälkihoidettuja alueita saattoi sijaita esimerkiksi vedenottamoalueilla ja niiden välittömässä läheisyydessä (kuva 20). Joillekin kokonaan jälkihoidetuille alueille oli myös perustettu virkistyskäyttöön liittyviä toimintoja kuten frisbee golf –ratoja (kuva 20). Useimmiten jälkihoito oli kuitenkin toteutettu vain osittain, esimerkiksi muotoilemalla jyrkät rinteet. Pintamaan levittäminen oli Pirkanmaan jälkihoidetuilla ottamisalueilla melko harvinaista. Muutamissa tapauksissa havaittiin, että alueen vakuudet oli jo palautettu, vaikka jälkihoitotoimenpiteet olivat jääneet hieman kesken tai eivät olleet toteutuneet toivotulla tavalla (esimerkiksi puun taimet eivät olleet lähteneet kasvuun ja kuopan rinteillä oli edelleen eroosio-ongelmaa).

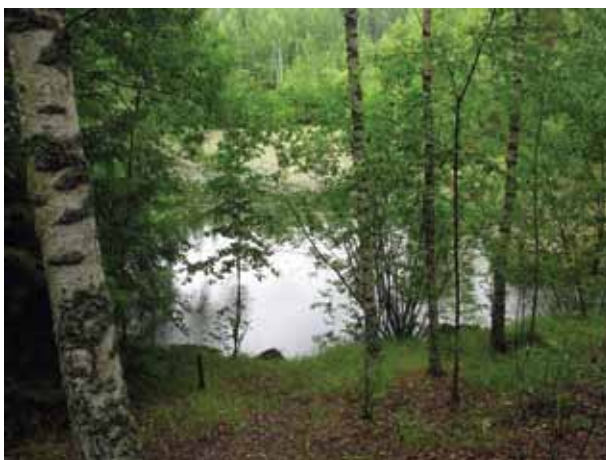
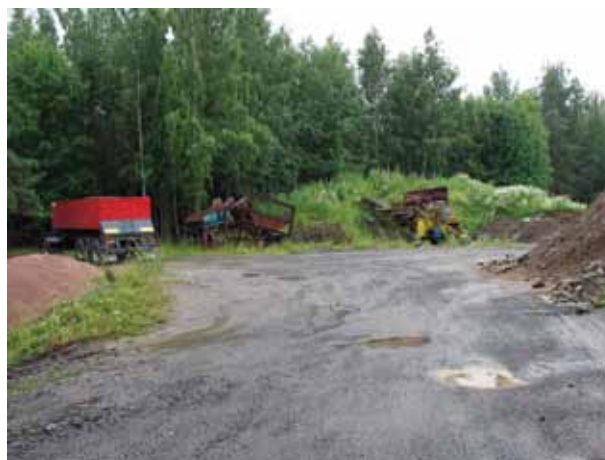
Kuva 22. Kylmäkoski B:n pohjavesialueella sijaitsevan lammen syvyyden riittävyys tulee tarkistaa kasvillisuuden vuoksi (vas.). Nuljunkulman pohjavesialueella sijaitseva kuoppa 1 (oik.) oli yleisilmeeltään epäsiisti mm. varastokasojen ja työkoneiden sekä –välineiden vuoksi.

Kylmäkoski B:n pohjavesialueelta kartoitettiin yksi vanha maa-ainesten ottamisalue, jolta maa-aineksia on otettu mahdollisesti valtatie 9 rakentamiseen. Ottamisalue oli jälkihoitamaton ja sen keskellä oli osin kasvillisuuspeitteinen lampi (kuva 22, vas.). Kuopan reunat olivat paikoin jyrkähköt, mutta kasvillisuus ja puusto olivat kuitenkin päässeet leviämään alueelle. Kuopan kunnostustarve arvioitiin kohtalaiseksi, sillä alue sijaitsee noin 790 m päässä Pappilan vedenottamosta. Kalpekin vedenottamoon on matkaa runsas kilometri. Lammen syvyyden riittävyys tulee varmistaa ja tarvittaessa sitä voidaan kunnostusmielessä syventää. Kuopan ympäristö oli virkistyskäytössä ja lammen ympäri kulki kuntorata.

Nuljunkulman pohjavesialueelta kartoitettiin kaksi maa-ainesten ottamisaluetta. Molemmat olivat jälkihoitamattomia. Kuopan 1 alueella oli äskettäin ollut vielä jonkinlaista toimintaa ja mm. työkoneita tai seuloja ei ollut vielä poistettu. Alueella oli myös varastokasoja (ehkä myös jonkinlaista läjitystoimintaa), eikä kasvillisuus ollut alueen reunoja lukuun ottamatta levinnyt alueelle (kuva 22, oik.). Alueen kunnostustarve arvioitiin kohtalaiseksi. Kuopassa 2 oli myös jonkinlaisia varastokasoja, mutta kasvillisuus oli jo päässyt leviämään alueelle. Kulku oli molemmille alueille estetty puomein.

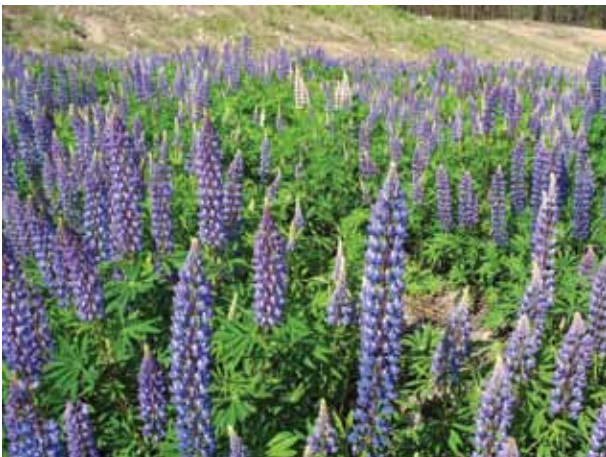
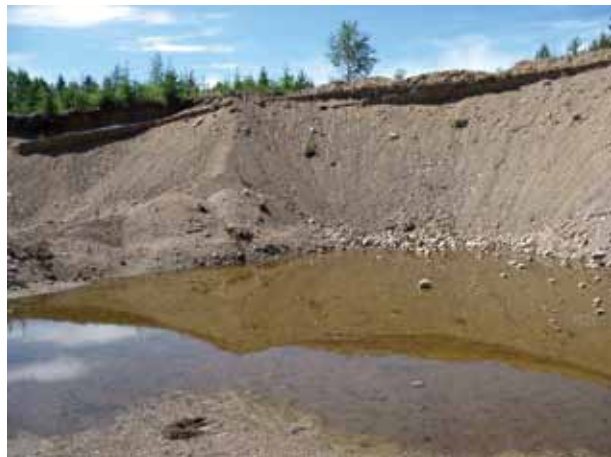
Kuva 24. Miharin pohjavesialueelta kartoitetulla alueella 5 on jälkihoidossa käytetty epäpuhdasta maa-ainesta, mistä on seurannut mm. lupiiniongelmia (vas.). Kuopassa 9 kotitarveottaminen on ollut niin laajamittaista, että se tarvitsisi maa-aineslain mukaisen luvan. Alueelle on myös muodostunut (mahdollisesti orsivedestä) pohjavesilampi (oik.).

Miharin pohjavesialueelta kartoitettiin yhdeksän maa-ainesten ottamisaluetta. Kartoitetuista alueista yksi oli kokonaan jälkihoidettu (nro 3), neljä osittain jälkihoidettuja (nro 1,2,4, ja 5), kaksi jälkihoidettuja (nro 7 ja 8) ja kaksi toiminnassa (nro 6 ja 9). Toiminnassa olevaksi alueeksi luokiteltu kuoppa 9 on laajuudeltaan melko suuri kotitarveottamisalueeksi, ja alueen kunnostustarve on myös luokiteltu suureksi, sillä alueelle on kehittynyt pohjavesilammikko (kuva 24). Kunta on kehottanut ottajaa maisemoimaan alueen. Kolmen osittain jälkihoidetun alueen (nro 2,4 ja 5) kunnostustarve arvioitiin jo tehdyistä jälkihoitotoimenpiteistä huolimatta kohtalaiseksi, sillä alueilla oli mm. lupiinikasvuston leviämiseen liittyviä ongelmia (kuva 24), varastokasoja, naapurikuopan työkoneiden säilytystä, motocross-ajelua ja rinteiden eroosio-ongelmia sekä pahoin tiivistyneitä pohjia. Alueella 4 on SOKKA-kartoituksen jälkeen tehty istutuksia eroosio-ongelman hallitsemiseksi. Alueella 5 jälkihoidossa oli käytetty epäpuhdasta maa-ainesta, jonka puhtaaksi seulomisen toiminnanharjoittaja on aloittanut tarkastuskierroksen jälkeen. Toiminnanharjoittajalla on vuoden 2015 loppuun saakka aikaa tehdä tarvittavat toimenpiteet (mukaan lukien lupiinikasvustojen poistaminen). Toiminnassa olevalla alueella 6 jälkihoidon oletetaan tapahtuvan lupaehdojen mukaisesti. Vähäisen kunnostustarpeen alueet olivat pääosin metsittymässä.

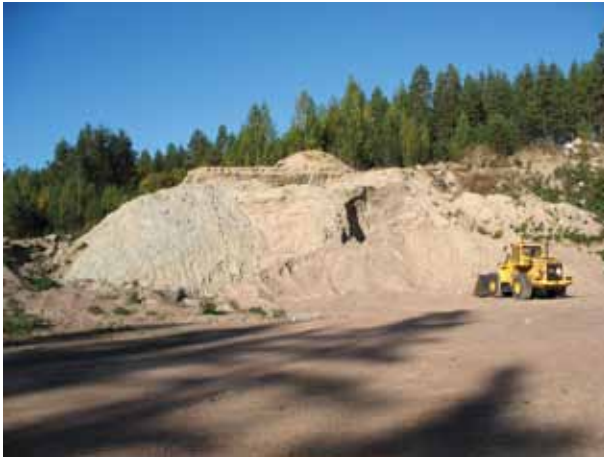
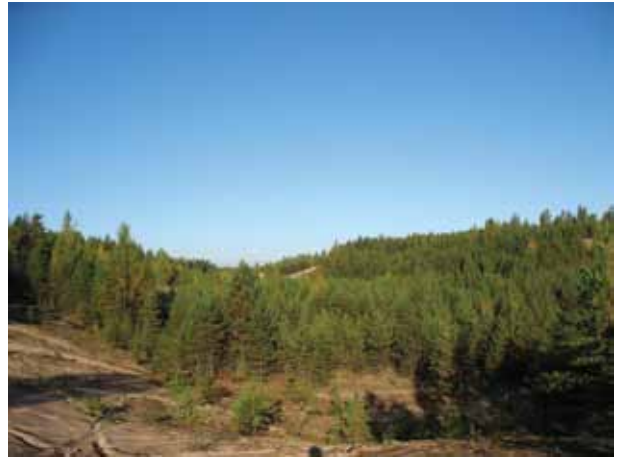
Kuva 25. Ulvaanharju A:lla havaittiin kuopassa 7 ottamistoimintaa, jolla ei kartoitushetkellä ollut voimassa olevaa maa-aineslupaa (vas.). Alueelle on sitten (vuonna 2015) myönnetty vuoteen 2020 asti voimassa oleva maa-aineslupa. Ulvaanharju B:llä sijaitse-
va kuoppa 1 on jälkihoidettu (oik.).

sekä merkkejä eroosiosta. Alueella 10 oli jätemaakasoja ja epäily massojen vaihtoa koskevasta toiminnasta. Kummallakaan alueella ei kartoitushetkellä ollut voimassa olevaa maa-aineslupaa, vaikka ottamistoimintaa sil-
ti harjoitettiin (kuva 25). Sitten (vuonna 2015) alueelle 7 on myönnetty vuoteen 2020 asti voimassa oleva maa-aineslupa, jossa on esitetty velvoitteet alueen maisemoimiseksi. Alueella 10 taas on vireillä kaksi erillistä maa-aineslupahakemusta, jotka käsitellään kun hakijat ovat täydentäneet hakemuksiaan tarvittavilta osin. Kun-
nostustarve arvioitiin kohtalaiseksi alueella 9, jossa havaittiin lupiiniongelman lisäksi jyrkät rintaukset ja luvaton toimintaa, kuten motocross-ajelua ja ampumista.

Ulvaanharju B:n pohjavesialueelta kartoitettiin kolme maa-ainesten ottamisaluetta. Alue 1 oli kokonaan jälkihoi-
dettu ja metsitty (kuva 25), ja alueet 2 ja 3 toiminnassa. Jälkihoitotoimenpiteiden oletetaan toteutuvan maa-
ainesluvassa esitettyjen ehtojen mukaisesti ottamistoiminnan päättymisen jälkeen.

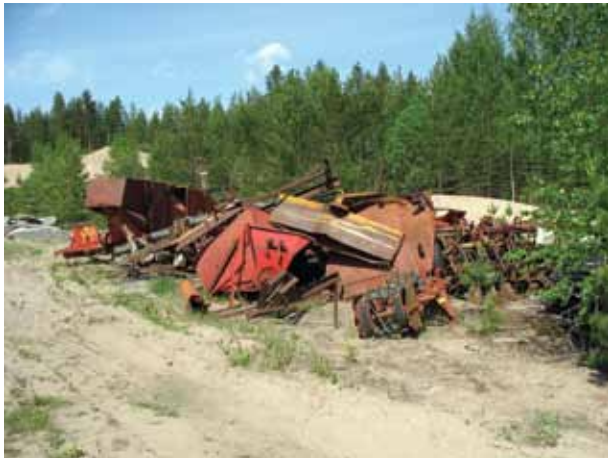
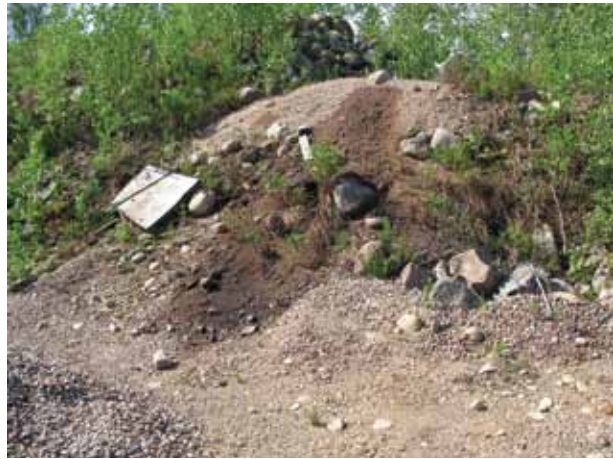
Kuva 27. Teikankaan kuopassa 1 runsaasti mm. metalliromua (vas.) ja Lauttalaminkulma B:llä sijaitsevassa kuopassa 3 havaittiin useita öljytahroja, joista kuvassa yksi (oik.). Molempien alueiden kunnostustarve arvioitiin suureksi.

Neljä aluetta (3,8,10 ja 13) oli kartoitushetkellä toiminnassa ja loput olivat jälkihoitamattomia. Jälkihoitamattomilla alueilla kunnostustarve oli kuitenkin pääosin vähäinen ja monet alueet olivat alkaneet metsittyä luontaisesti. Kunnostustarpeen arvioitiin olevan suuri toiminnassa olevalla alueella 3, jolla pohjavesi oli selvästi lähellä maan pintaa ja suojakerrospaksuudet siten paikoin riittämättömät (kuva 27). Lisäksi alueella oli kaikenlaista romua ja maassa useita öljyläikkä. Alue 5 luokiteltiin kunnostustarpeeltaan kohtalaiseksi, sillä alueen maa-aineslupa on päättynyt vuonna 2014, mutta ottaminen jatkuu edelleen. Alueelle on haettu uutta lupaa keväällä 2015, mutta sitä ei ole vielä myönnetty. Lisäksi ottaminen ulottuu naapurikiinteistön puolelle, jolla ei ole lupaa.

Teikankankaan pohjavesialueelta kartoitettiin kolme ottamisaluetta. Alue 1 oli muotoiltu, mutta sen kunnostustarpeen arvioitiin olevan suuri, sillä alueella oli jätemaakasoja, paljon romuja, motocross-ajelua ja öljyläikkä maassa (kuva 27). Lisäksi alue sijaitsee noin 65 metrin päässä vedenottamosta. Alueet 2 ja 3 olivat jälkihoitamattomia ja paikoin jyrkkärinteisiä, mutta niiden kunnostustarve arvioitiin silti vähäiseksi mm. metsittymisen alkamisen vuoksi. Alueelle 2 tosin on SOKKA-kartoituksen jälkeen myönnetty uusi maa-aineslupa.

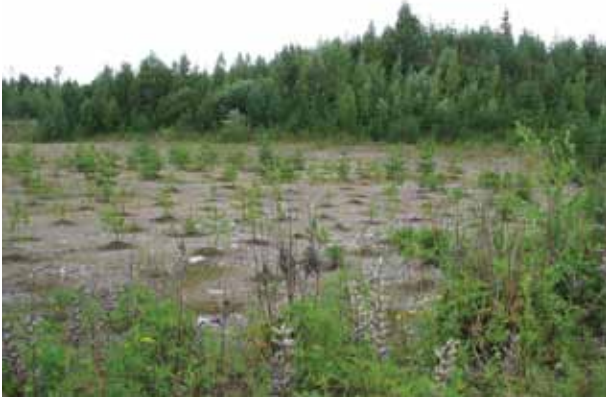
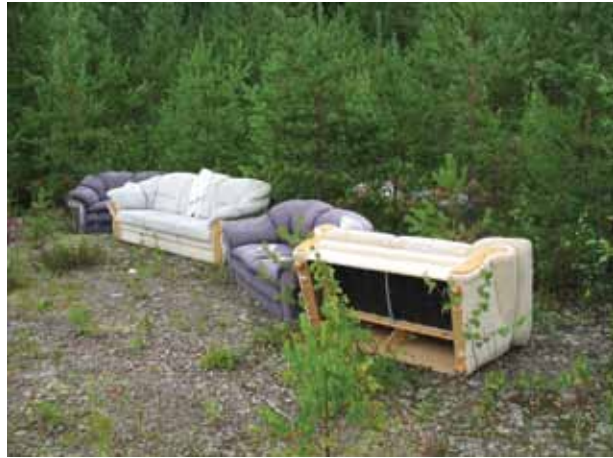
Kuva 29. Huikonkankaan alue 1 on osittain jälkihoidettu ja alueelle on istutettu mm. mäntyjä (vas.). Huikonkankaan alueen 5 kunnostustarve arvioitiin kohtalaiseksi (oik.). Alueelle tuodut jätteet on kunnan tietojen mukaan sittemmin poistettu, mutta siistimisen jälkeen alueelle on tuotu runkopatjoja. Kunta on ehdottanut maanomistajalle puomin asentamista. Lisäksi alueella on paikoin vielä tarvetta mm. suojakerrospaksuuksien tarkistamiselle.

Kunnostustarve arvioitiin kohtalaiseksi kahdella alueella (nro 5 ja 11). Alueella 5 oli kartoitushetkellä vuonna 2013 mm. autonromu ja muuta jätettä ja sen pohja oli paikoin kostea, jolloin suojakerrospaksuus olisi syytä tarkistaa. Kunnan tietojen mukaan romut ja jätteet on sittemmin poistettu alueelta, joskin alueelle on lokakuussa 2015 tehtyjen havaintojen mukaan tuotu jälleen runkopatjoja. Alueella on myös ollut luvattonta maastoliikennettä. Kulun estämiselle ja/tai teiden katkaisemiselle on tarvetta paitsi luvattoman maastoliikenteen estämiseksi, myös jätteiden ja romujen tuomisen ehkäisemiseksi. Kunta onkin ehdottanut maanomistajalle puomin asentamista.

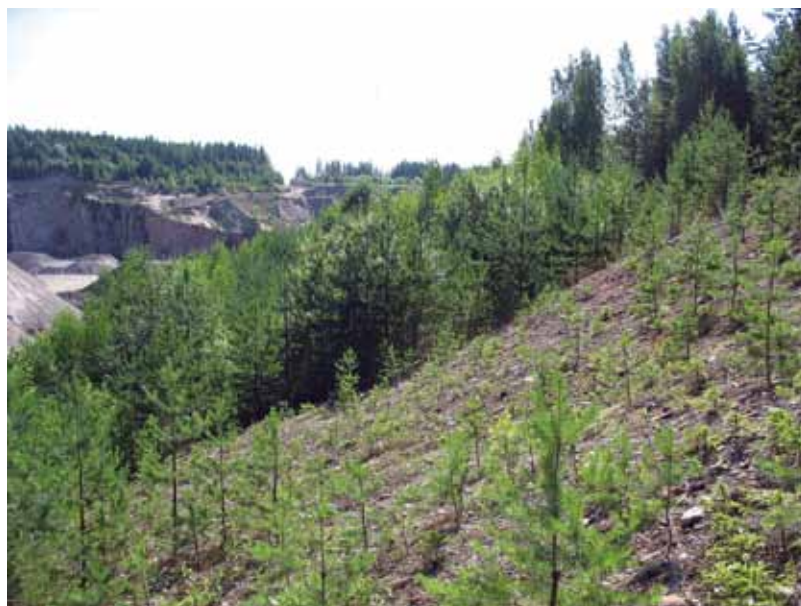
Kuva 31. Vehoniemenharjulta kartoitetun ottamisalueen 1 pohjoispään rinteet on loivennettu ja kasvillisuus päässyt leviämään. Alueen eteläosassa ja keskellä harjoitetaan luvan mukaista kalliokiviaineksen ottamistoimintaa. Kalliokiviaineksen ottamisalue näkyy kuvassa taustalla

Vehoniemenharjun pohjavesialueelta kartoitettiin neljä maa-ainesten ottamisaluetta. Alueella 1 on vuoteen 2023 asti voimassa oleva maa-aineslupa kalliokiviaineksen ottamista varten. Alueen pohjoispäässä on kuitenkin tehty jo joitakin jälkihoitotoimenpiteitä, joiden myötä rinteitä on loivennettu ja kasvillisuus on alkanut levitä alueelle (kuva 31). Alueen pohjoispään jälkihoitotoimenpiteet liittyvät alueen maa-aineslupaun, jonka mukaan aluetta tulee maisemoida noin 500 m etäisyydellä läheisestä vedenottamosta. Alueella kasvaa lupiineja.

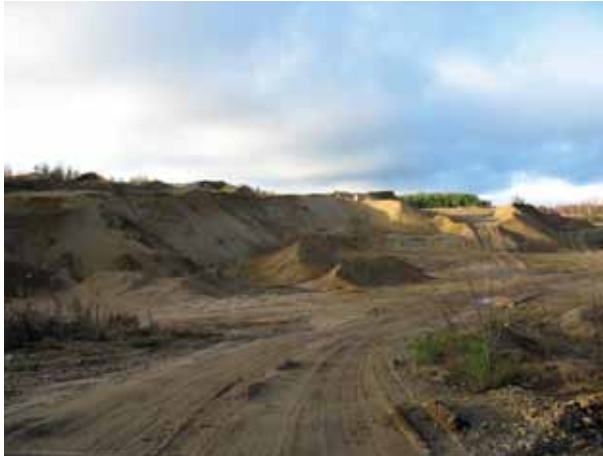
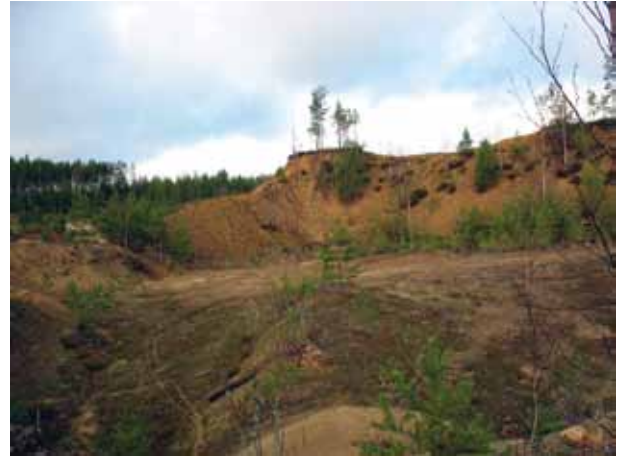
Kuva 32. Vuortenharjun pohjavesialueella on runsaasti maa-ainesten ottamistoimintaa. Osa alueista on yhä käytössä, kuten alue nro 5 (vas.) ja osalle on alkanut kasvillisuus levitä luontaisesti, kuten alueelle nro 7 (oik.).

Vuortenharjun pohjavesialueelta kartoitettiin yhdeksän maa-ainesten ottamisaluetta. Kartoitetuista ottamisalueista neljä on toiminnassa ja niillä jälkihoitotoimenpiteiden oletetaan toteutuvan maa-ainesluvassa esitettyjen ehtojen mukaisesti. Loput alueet ovat jälkihoitamattomia. Niiden kunnostustarve arvioitiin kuitenkin vähäiseksi, sillä alueet ovat vanhoja ja pääosin joko metsittyneet tai metsittymässä. Paikoin oli havaittavissa hieman kostean oloisia vanhojen ottamisalueiden pohjia.

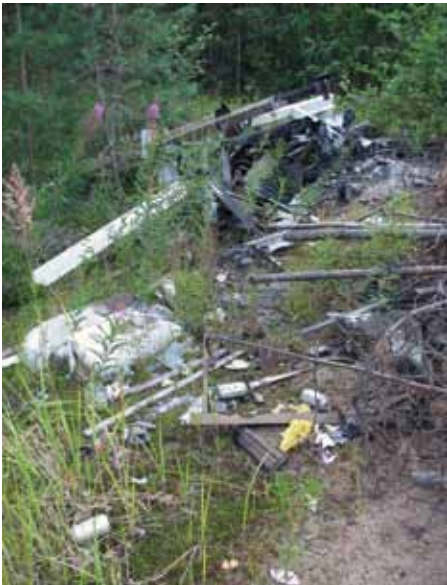
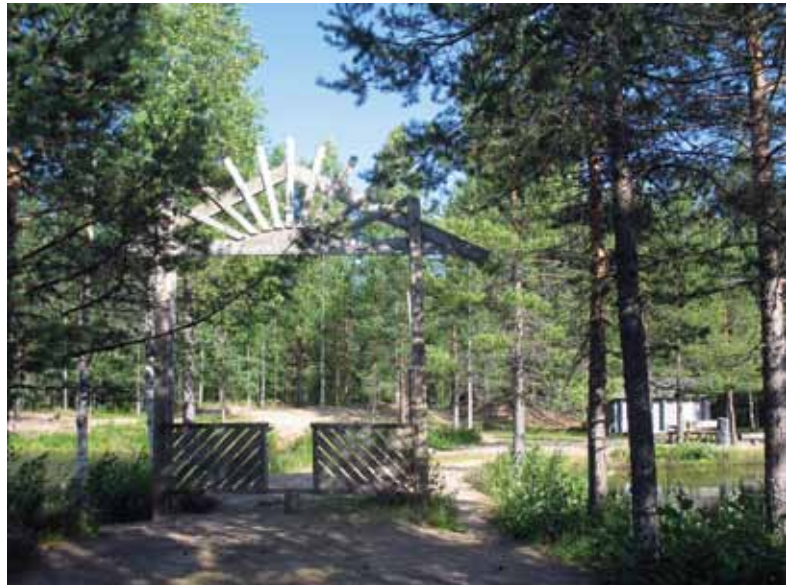
Kuva 34. Jokikylän pohjavesialueella sijaitsevan ottamisalueen 2 kunnostustarve luokiteltiin suureksi, sillä alueella on runsaasti romua ja jätettä useammassa paikassa (vas.). Linnankylä B:n pohjavesialueella ottaminen on ulottunut pohjavesipinnan alapuolelle (oik.). Alueella 1 sijaitseva pohjavesilampi on kuitenkin sen verran syvä, että kunnostustarpeen arvioitiin olevan vähäinen. Alueelle on perustettu uimaranta.

Jokikylän pohjavesialueelta kartoitettiin kolme maa-ainesten ottamisaluetta. Kaikki olivat jälkihoitamattomia. Alueella 1 ottamisalueen pohja oli paikoin kostean oloinen, mutta alue oli jo metsittymässä. Alueen kunnostustarve arvioitiin vähäiseksi. Alueen 2 kunnostustarve arvioitiin suureksi, sillä alueelle oli tuotu paljon sinne kuulumatonta jätettä: kaikenlaista puutarhajätteestä elektroniikka- ja metalliromuihin (kuva 34). Alue sijaitsee noin 900 m päässä vedenottamosta. Alueen 3 kunnostustarve arvioitiin kohtalaiseksi, sillä alueella oli pieniä lampia, puutarhajätettä ja mm. vanha seula.

Linnankylä B:n pohjavesialueelta kartoitettiin kaksi maa-ainesten ottamisaluetta. Molemmat olivat jälkihoitamattomia. Alueella 1 sijaitsi suuri pohjavesilampi, jonka yhteyteen oli tehty uimaranta (kuva 34). Koska lampi vaikutti syvältä, sen kunnostustarpeen arvioitiin olevan vähäinen. Sen sijaan alueella 2 sijaitseva lampi oli matala ja siinä oli runsaasti kasvillisuutta, jolloin kunnostustarpeeksi määritettiin kohtalainen.

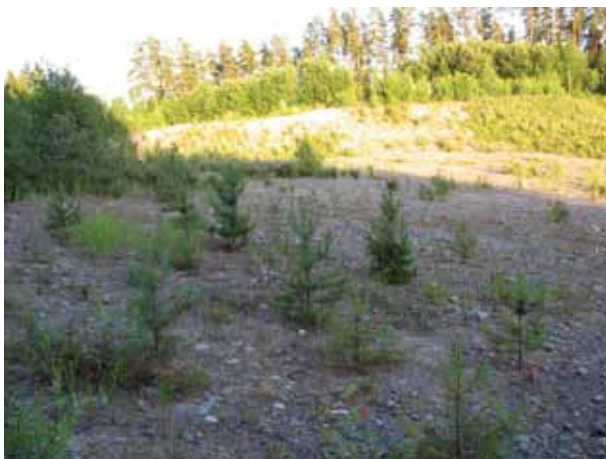
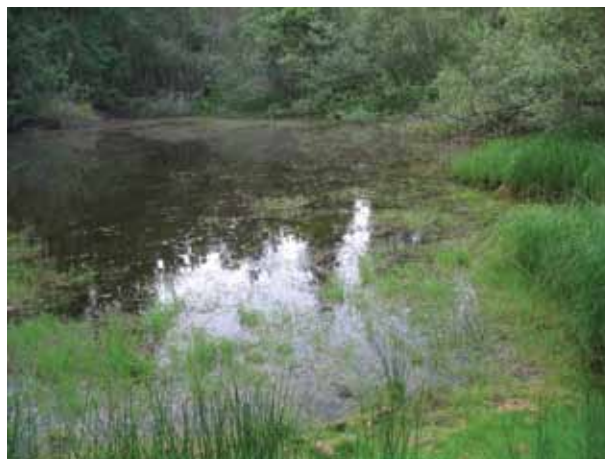
Kuva 36. Lempäälä-Mäyhjärvi A:n pohjavesialueella sijaitseva kuoppa 1 on osittain jälkihoidettu (vas.). Kuopan luiskat on loivennettu ja alueelle on kylvetty männyntaimia. Lempäälä-Mäyhjärvi C:n pohjavesialueella sijaitseva kuoppa 1 taas käsittää 2-3 pohjavesilampea, jotka ovat matalia ja kasvillisuuden täyttämiä (oik.). Alueen kunnostustarve arvioitiin suureksi, sillä vedenottamolle on matkaa vain noin 200 m.

Lempäälä-Mäyhäjärvi A:n pohjavesialueelta kartoitettiin yksi maa-ainesten ottamisalue. Alue on osittain jälkihoidettu ja sille on istutettu männynntaimia (kuva 36). Alueen kunnostustarve on vähäinen.

Lempäälä-Mäyhjärvi C:n pohjavesialueelta kartoitettiin kaksi maa-ainesten ottamisaluetta. Molemmat alueet olivat jälkihoitamattomia. Alueella 1 oli matalia lampia, joissa oli kasvillisuutta (kuva 36). Lisäksi yhden lammen vedessä havaittiin jotakin öljymäisen oloista ainetta, mikä voi myös olla esim. levää. Alueen kunnostustarve arvioitiin suureksi, sillä se sijaitsee noin 200 m päässä vedenottamosta. Alue 2 sijaitsee noin 70 m päässä vedenottamosta ja kunnostustarve arvioitiin kohtalaiseksi. Alueella 2 ei ole lampia, mutta sen yleisilme on epäsiisti ja tiivistyneeltä pohjalta puuttuu kasvillisuus. Alueella on myös varastokasoja.

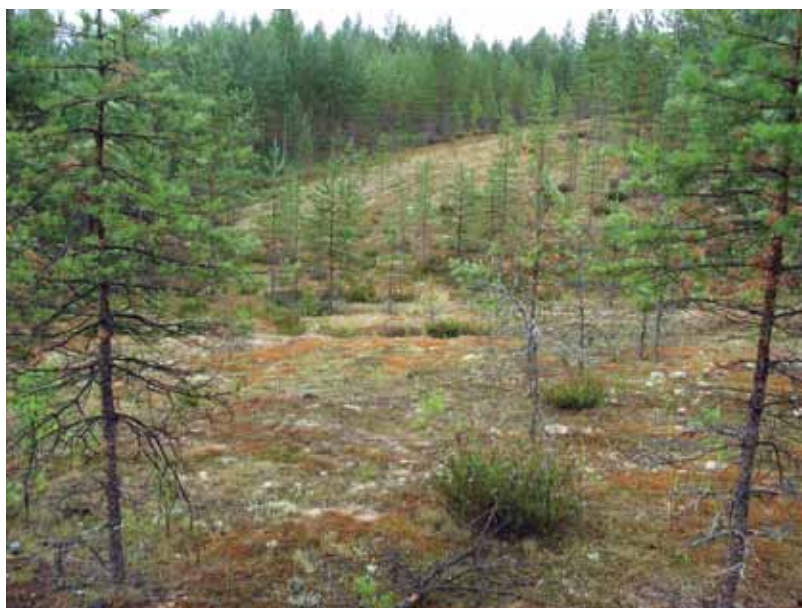
Kuva 38. Salmentaka-Innalan A:n pohjavesialueella sijaitseva kuoppa 1 on jälkihoidettu. Alueella sijaitsee myös pohjavedenottamo.

Salmentaka-Innalan pohjavesialueelta kartoitettiin neljä maa-ainesten ottamisaluetta. Alue 1, jolla sijaitsee myös vedenottamo, oli kokonaan jälkihoidettu (kuva 38). Alue 2 oli jälkihoitamaton, mutta metsittynyt ja alue 3 muotoiltu, jolle kasvillisuus oli leviämässä. Alueiden kunnostustarpeet arvioitiin vähäisiksi. Alueella 4 oli kartoitushetkellä vuoteen 2023 asti voimassa oleva maa-aineslupa, joka on kuitenkin rautetettu luvan haltijan pyynnöstä lokakuussa 2014. Alueella on jatkossa tarkoitus harjoittaa kotitarveottamista. Kuopan jälkihoitoluokitus päätettiin luvan rauettamisen jälkeenkin säilyttää luokassa toiminnassa, koska aikeena on jatkaa kotitarveottamista. Samoin kunnostustarveluokaltaan alue sijoittuu kategoriaan luvan mukaisesti, sillä vaikkei alueella enää harjoiteta maa-ainestiluvan varaista ottamistoimintaa, koskevat sitä edelleen samat (kyseisessä rautetussa luvassa määrätty) velvoitteet mm. ottamistoiminnan sijoittumisen, suojakerrospaksuuksien ja jälkihoitovelvoitteiden suhteen.
